Bygninger | nr. 13 | 2005

## Elektrisk potentialeudligning i kvæg- og svinestalde

Af Jørgen Pedersen og Niels H. Lundgaard, Dansk Landbrugs-  
rådgivning, Landscentret, Byggeri og Teknik og Per Christo-  
phersen, Bygnings- og Maskinkontoret i Nordjylland

Formålet med FarmTesten har været at undersøge, om potentialudligningen i stalde er udført efter forskrifterne. Undersøgelsen er gennemført ved, at der i en række kvæg- og svinestalde er gennemført målinger af overgangsmodstand til neutral jord for en række forskellige inventardele. Desuden blev der foretaget en visuel vurdering af udligningsforbindelserne.

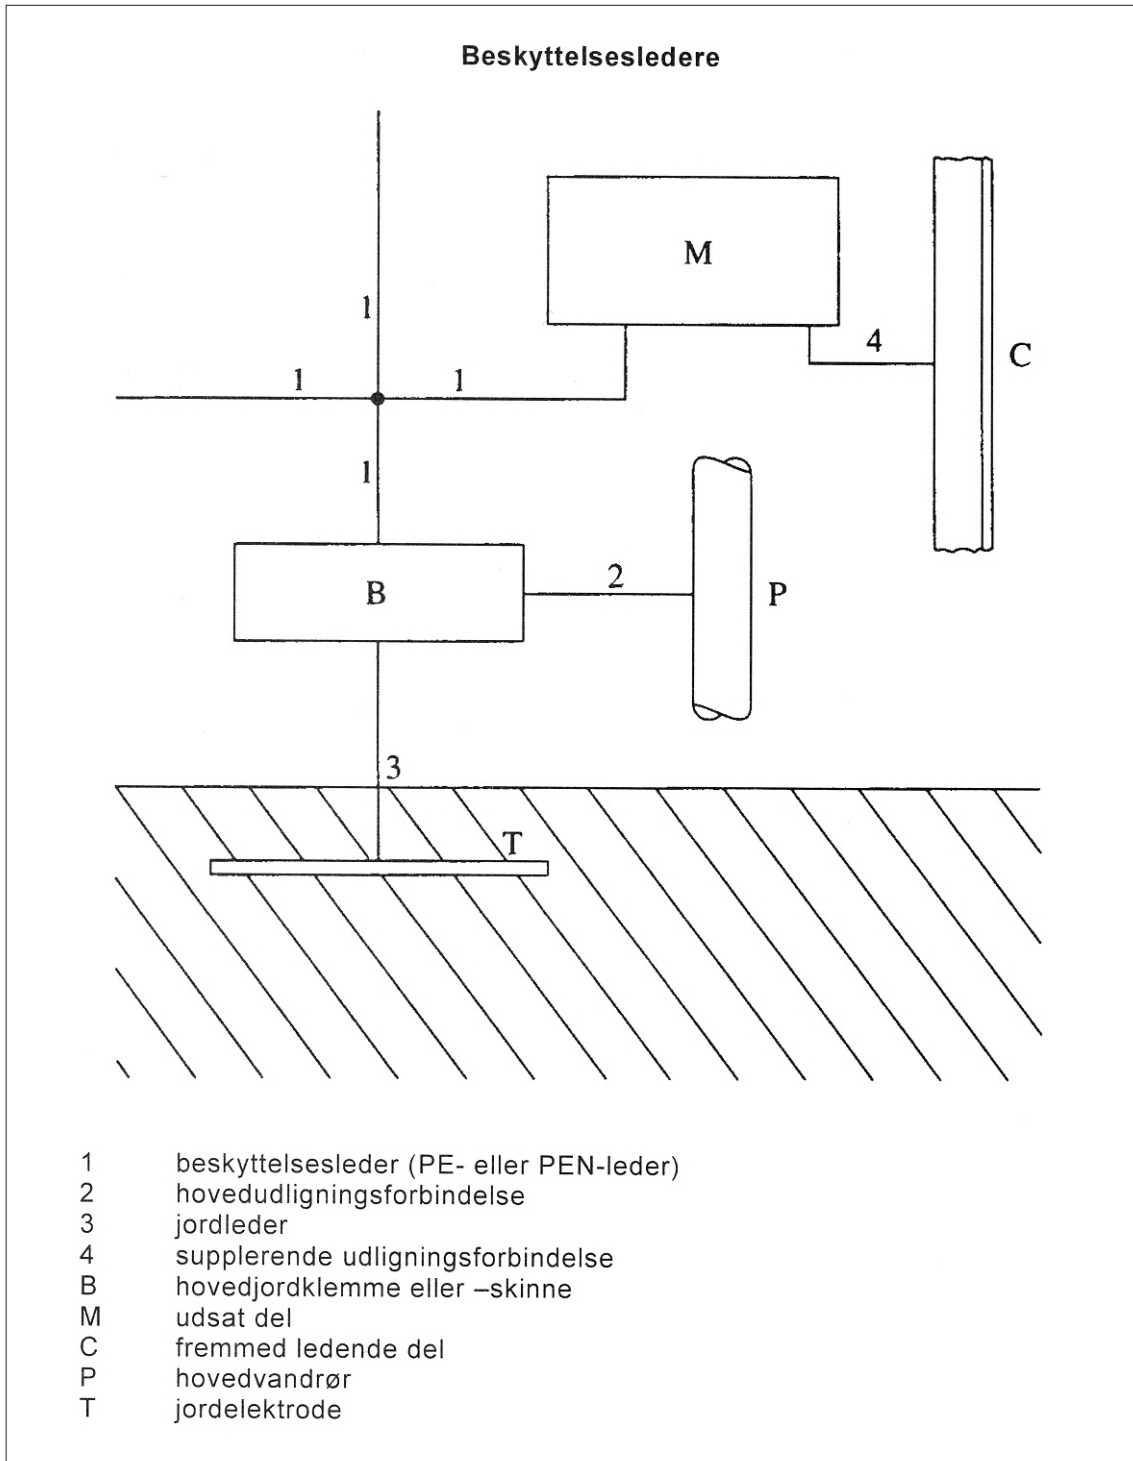
Figur 4.2. Oversigt over typer af beskyttelsesledere og deres placering i en elektrisk installation. Kilde: Stærkstrømsbekendtgørelsen, afsnit 6, Elektriske installationer, 1. udgave. Schultz Grafisk, 2001.

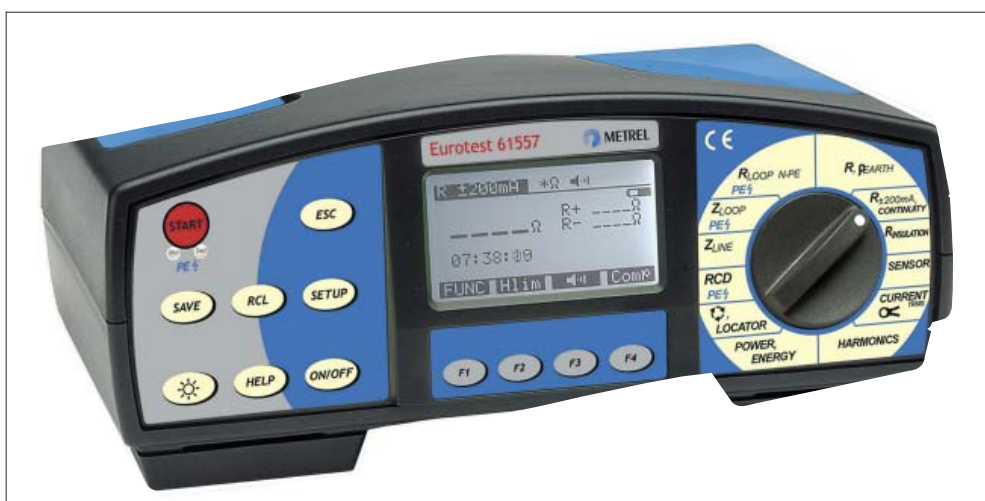
Figur 5.1. Måleinstrument anvendt til måling af overgangsmodstand til neutral jord for inventar- og bygningsdele i stalde.

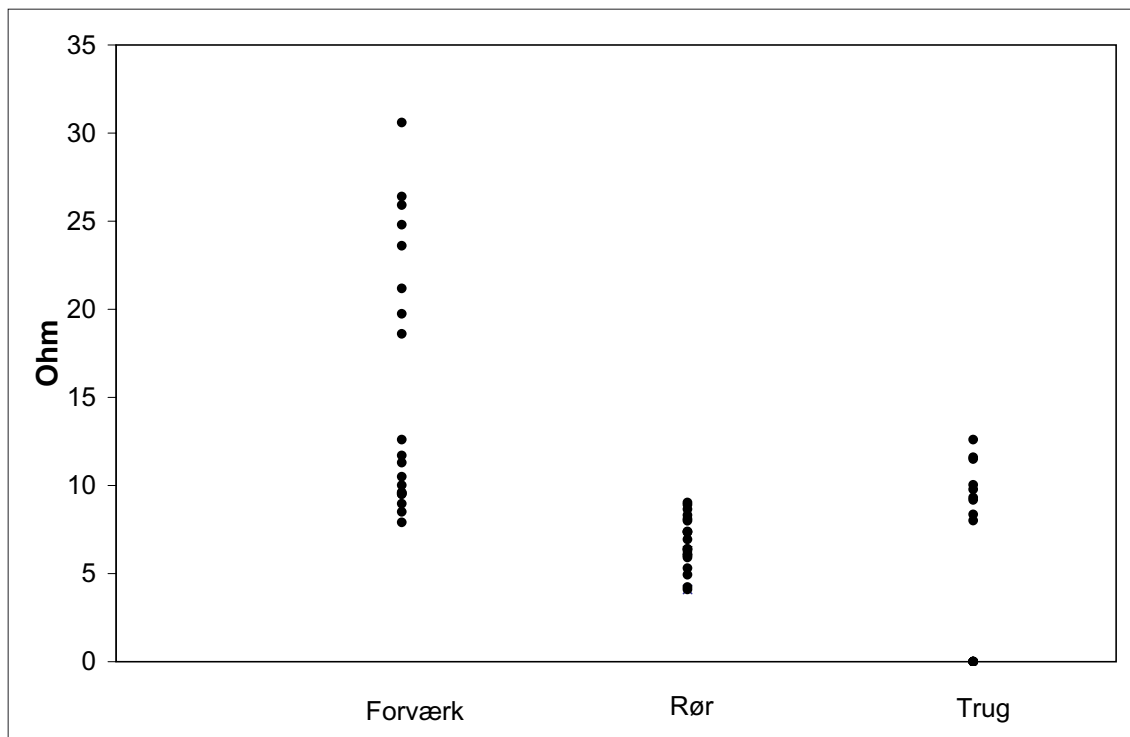
I figur 6.3 er målingerne af overgangsmodstand til neutral jord i de stalde med svin delt op på inventar- og bygningsdele.

Figur 6.3. Overgangsmodstand til neutral jord for inventar- og bygningsdele i tre stalde til svin.

Figur 6.3 og tabel 6.5 viser, at overgangsmodstand til neutral jord er væsentlig større ved forværk end ved trug og rør – omkring to til tre gange. Sammenlignet med grænseværdien er overgangsmodstanden imidlertid generelt set meget lav for alle tre inventardele.

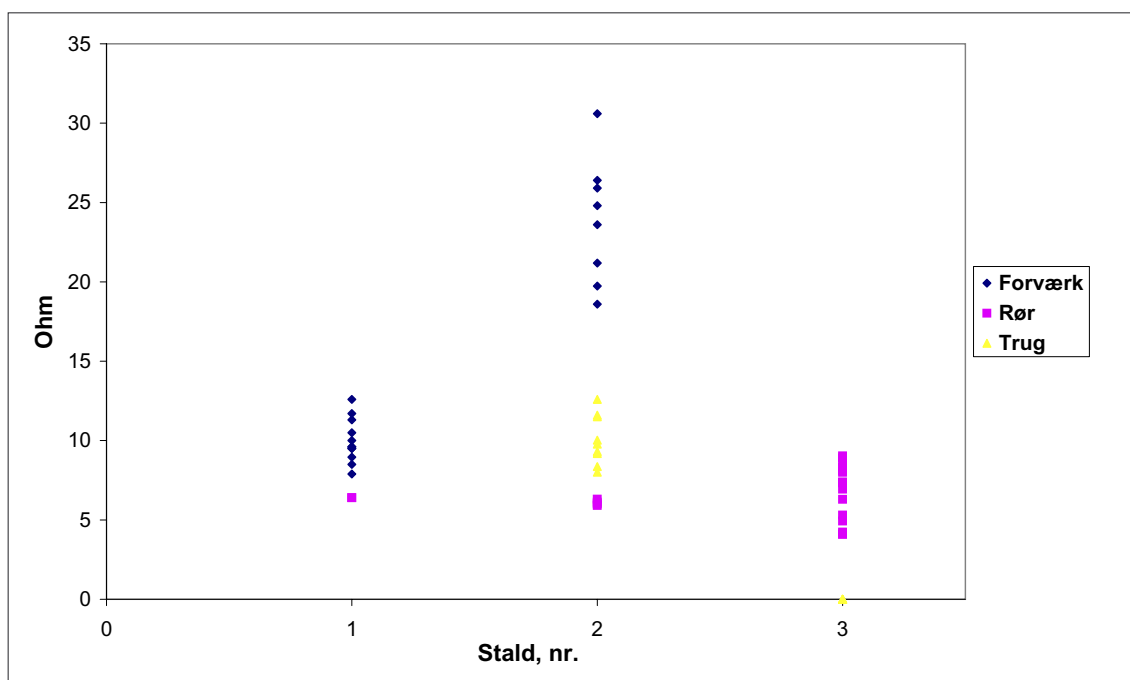
I figur 6.4 er målingerne af overgangsmodstand til neutral jord anført samlet for hver af de tre svinestalde. Der er medtaget resultater fra måling på tre slags inventar- og bygningsdele; sammenlign med figur 6.3.

Figur 6.4. Overgangsmodstand til neutral jord ved inventar- og bygningsdele i tre svinestalde.

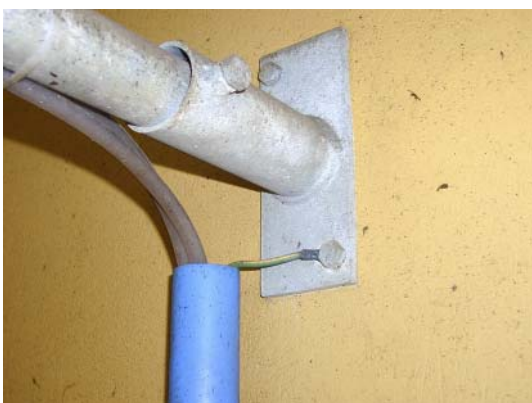
Figur 6.5. En udligningsforbindelse på rørdele til en malkeboks.

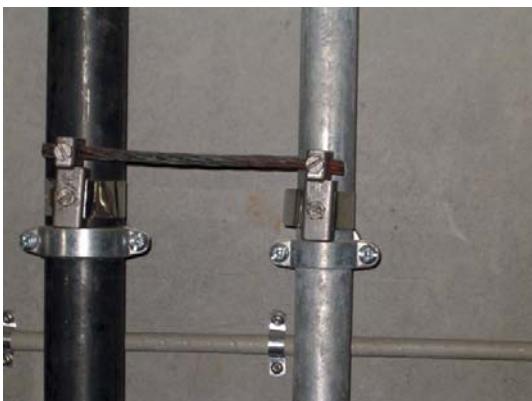
Figur 6.7. Supplerende udligningsforbindelser mellem to rørføringer.

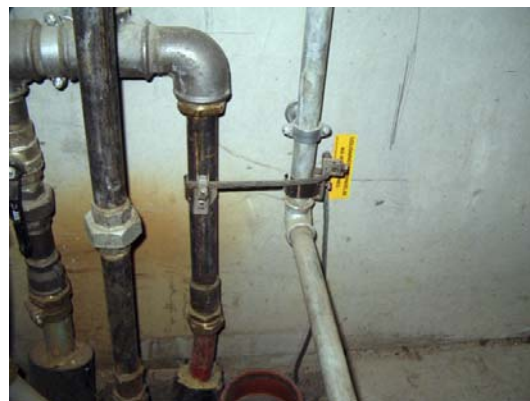
Figur 6.8. Supplerende udligningsforbindelser mellem to rørføringer.

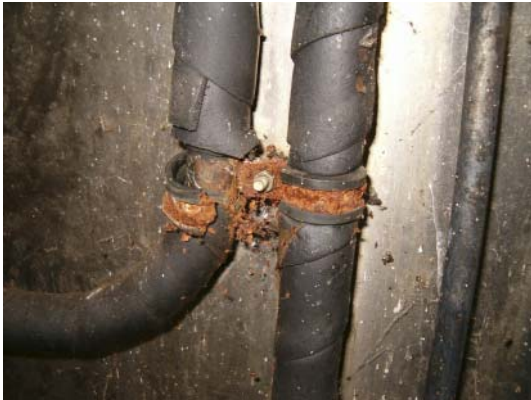
Figur 6.9. Eksempel på tæring i inventar-/bygningssdele, som kan betyde, at de pågældende dele ikke længere er ordentlig forbundet til elektrisk neutral jord.

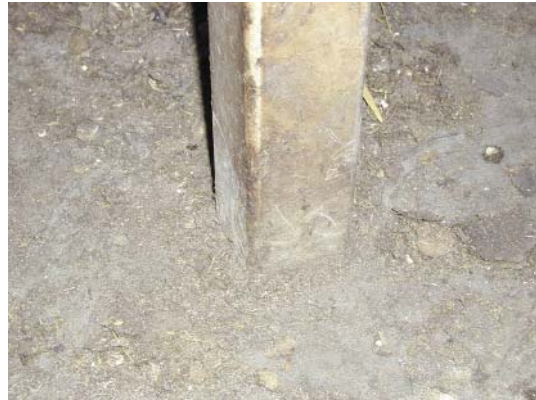
Figur 6.10. Lignende eksempel.

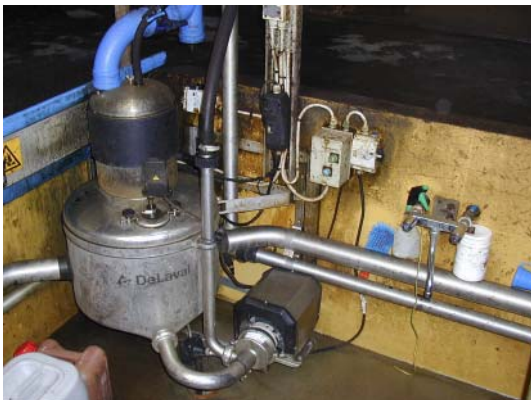
Figur 6.11. Ledningen (supplerende udligninger) fra vandhanen ikke forbundet til rørene fra mælketanken.

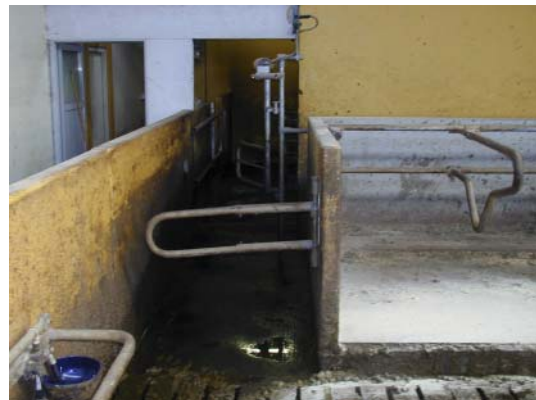
Figur 6.12. Køerne kan berøre rammen ved drikkekopperne og svingbøjlen ind til malkecenteret samtidigt. De to inventardele er ikke indbyrdes forbundet med supplerende udligningsforbindelser. Imidlertid er de begge via væggen i forbindelse med det armerede og - dermed via udligningsforbindelsen - jordforbundne gulv. Det er derfor ikke forbundet med nogen risiko at berøre de to inventardele samtidigt.
